# INSPECTIE RAPPORT

| <b>Nummerplaat</b> | 2AMD059 | <b>KM-stand</b> | 135434 |
| <b>Merk / Model</b> | Opel MOKKA | | |

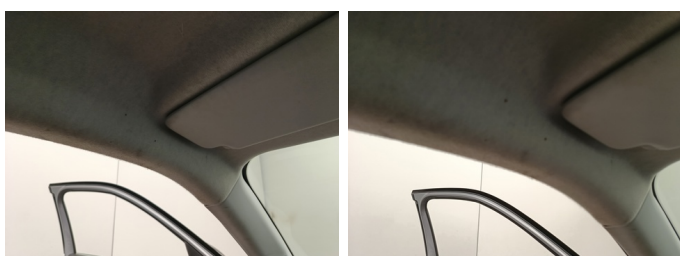
Reiniging - Reinigen - Vuil - Reinigen

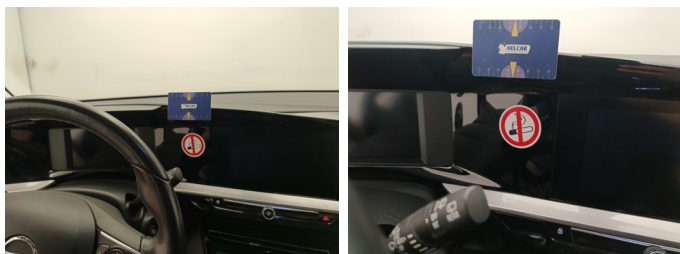
Extra - Verwijderen stickers S - Rest stickers - Ontstickeren

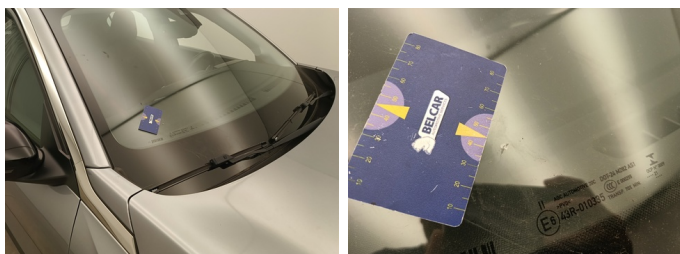
Voorruit - Voorruit - Glasschade - Glasherstelling

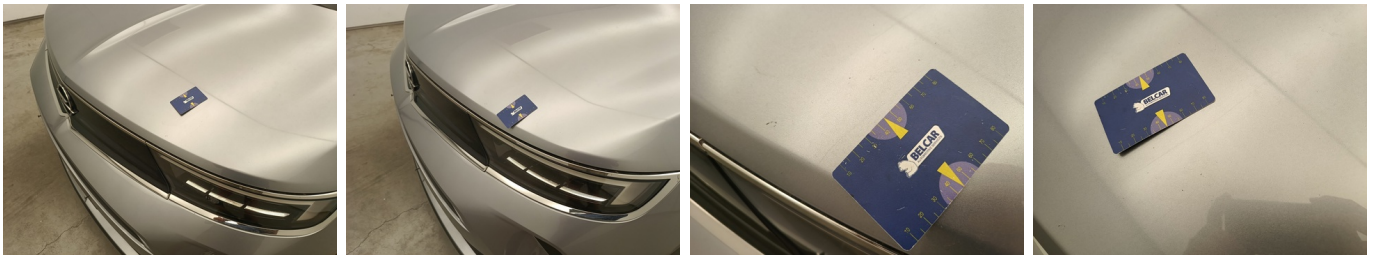
Motorkap - Motorkap - Kras - Polijsten

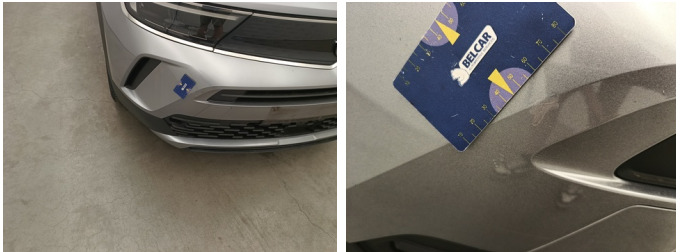
Bumper voor - Bumper vooraan - Slecht hersteld - Spuiten

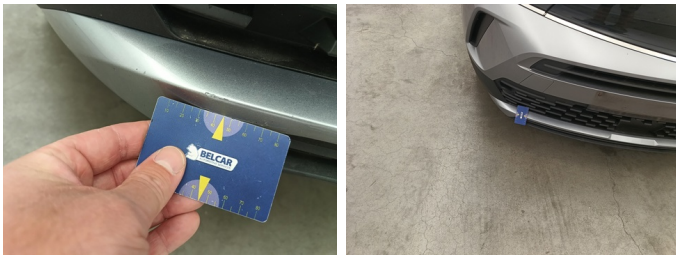
Bumper voor - Spoiler - Kras - Vervangen en spuiten

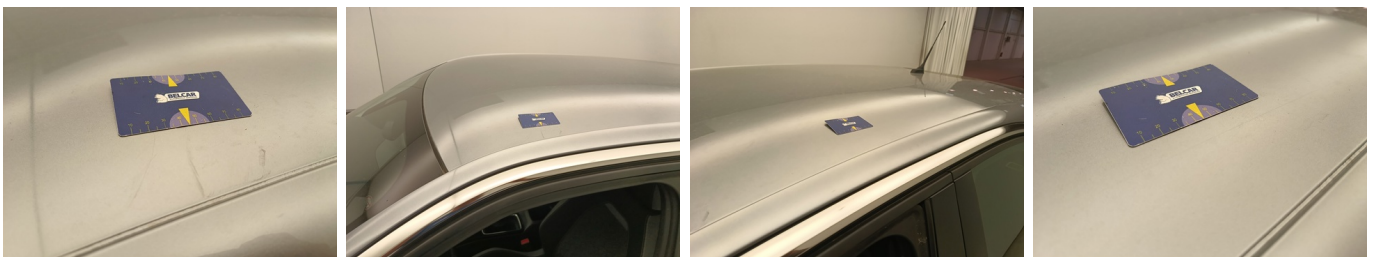
Boven - Dak - Kras - Spuiten

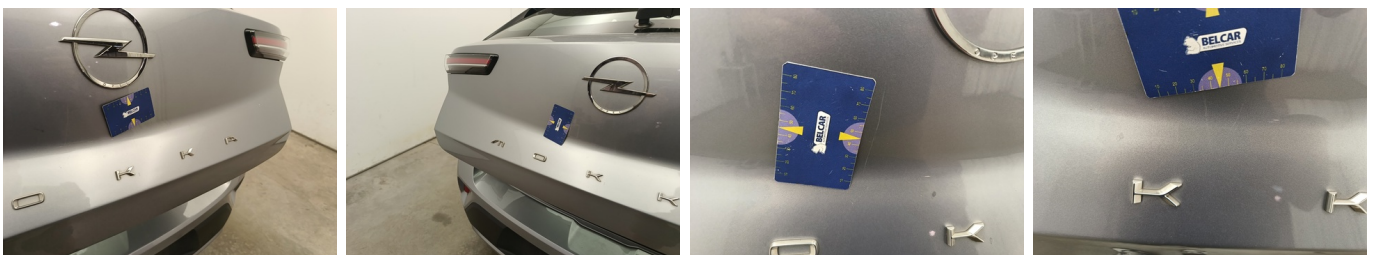
Koffer - Kofferdeksel - Kras - Polijsten

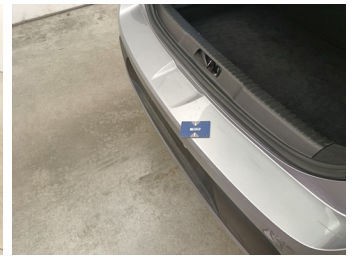
Bumper Achter - Bumper achter - Slecht hersteld - Spuiten
