**BELCAR**  
AUTOMOTIVE SERVICES

# INSPECTIE RAPPORT

| <b>Nummerplaat</b> | 2BCE777 | <b>KM-stand</b> | 123718 |
| <b>Merk / Model</b> | Skoda OCTAVIA | | |

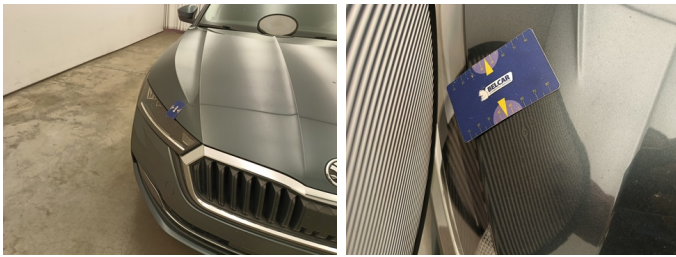
Motorkap - Motorkap - Kras en Deuk - Herstellen en spuiten

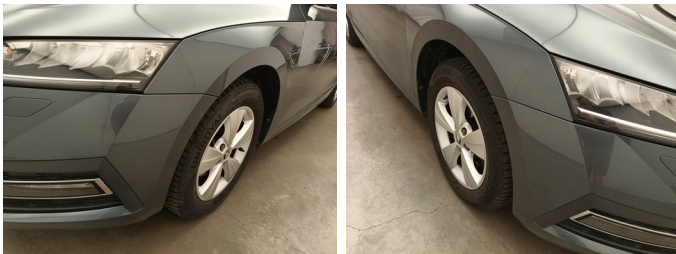
Bumper voor - Bumper vooraan - Slecht hersteld - Spuiten

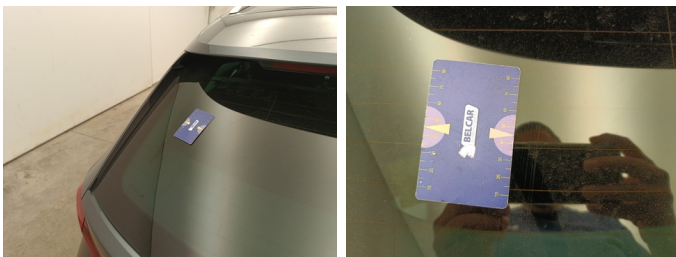
Koffer - Achterruit - Kras - Vervangen

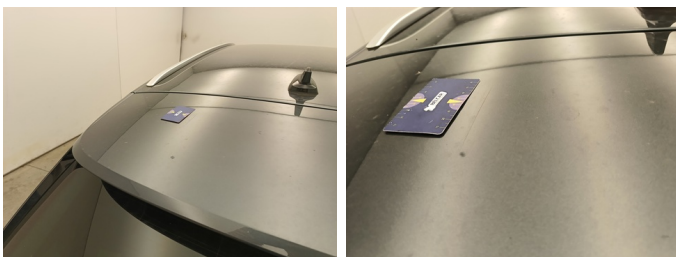
Koffer - Spoiler (Koffer) - Kras - Spuiten

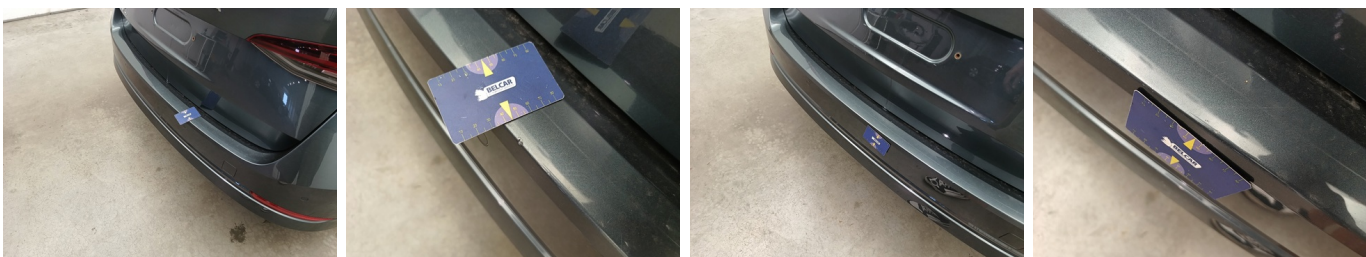
Bumper Achter - Bumper achter - Kras en Deuk - Herstellen en spuiten

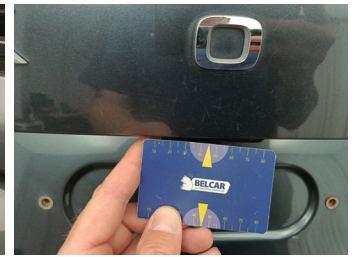
Koffer - Kofferdeksel - Kras - Spuiten
