**BELCAR**  
AUTOMOTIVE SERVICES

# INSPECTIE RAPPORT

| <b>Nummerplaat</b> | 1XXP112 | <b>KM-stand</b> | 90688 |
| <b>Merk / Model</b> | Opel VIVARO | | |

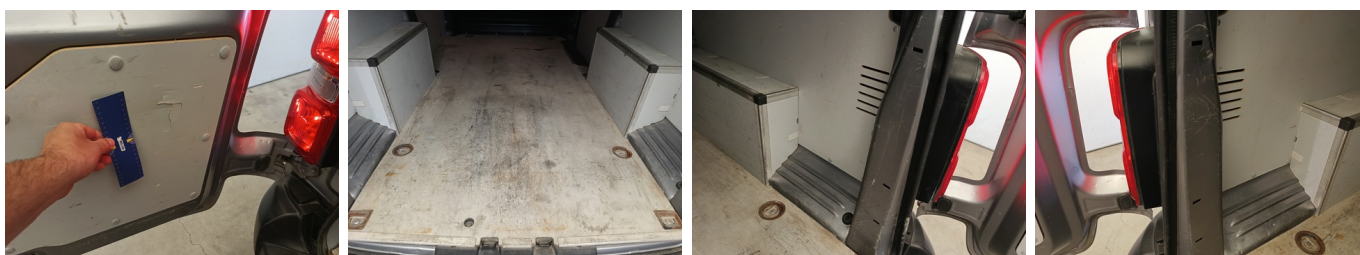
INT Vooraan / Midden - Herstelling interieur 1 - Versleten - Vervangen

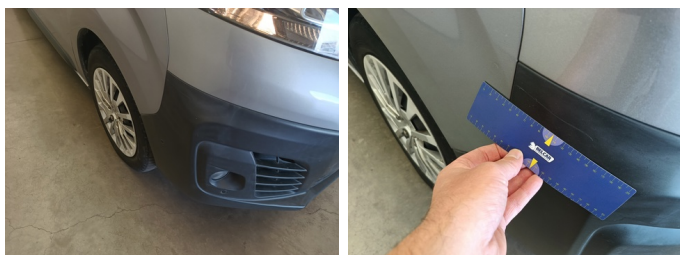
Bumper voor - onderste bekleding ongespoten voor - Kras - Structuur

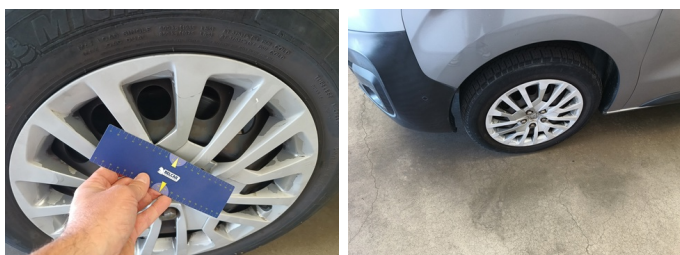
Wiel LV - Wieldeksel LV - Chemische reactie - Vervangen

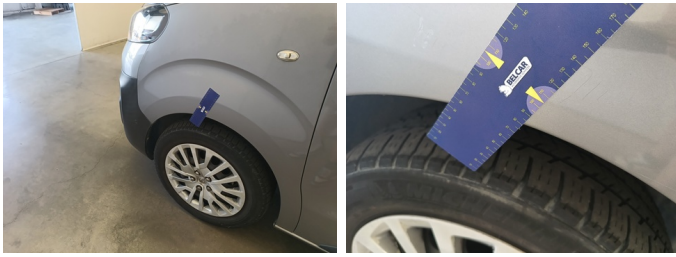
Vleugel LV - Vleugel LV - Kras - Spotrepair

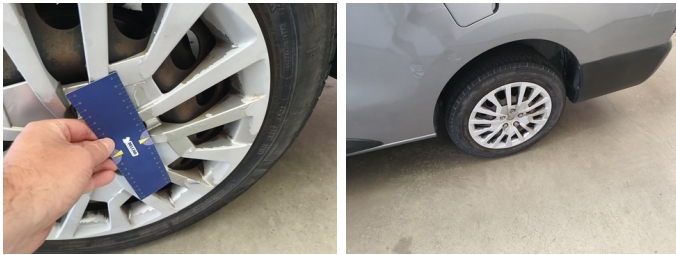
Wiel LA - Wieldeksel LA - Chemische reactie - Vervangen

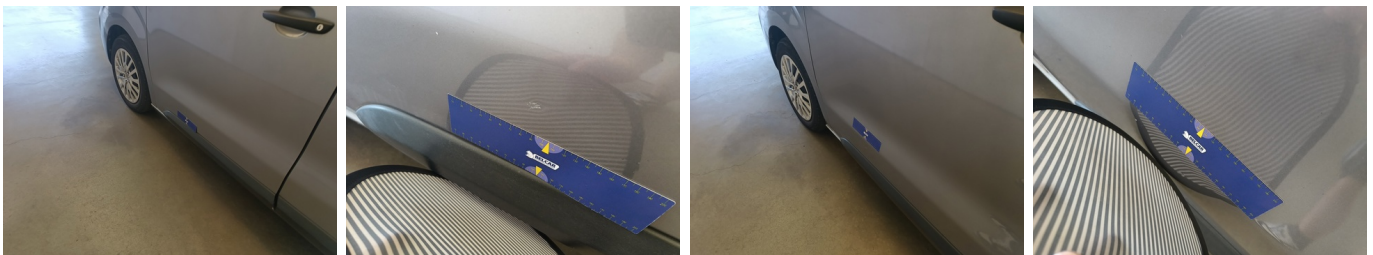
Deur LV - Deur LV - Kras en Deuk - Herstellen en spuiten

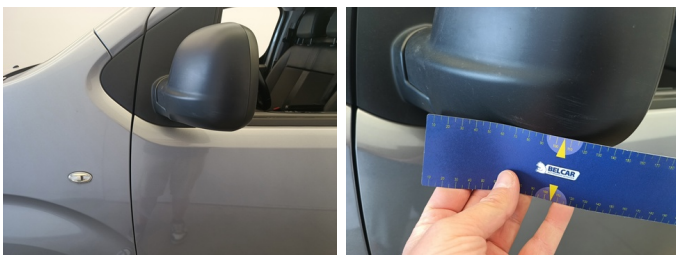
Spiegel L - Spiegelkap L niet-gespoten - Kras - Vervangen

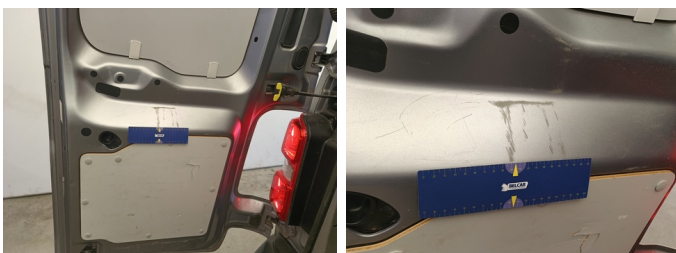
Koffer - Laaddeur LA - Kras - Spotrepair

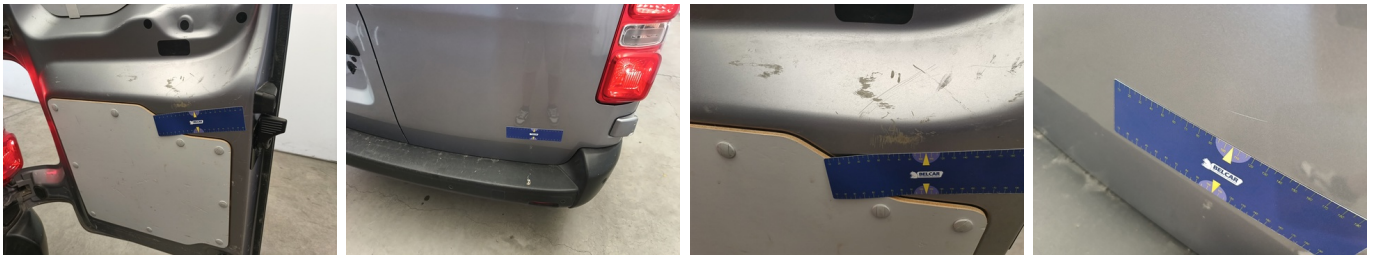
Koffer - Laaddeur RA - Kras - Spuiten

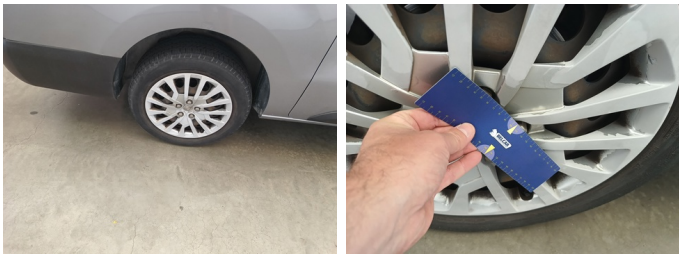
Wiel RA - Wieldeksel RA - Chemische reactie - Vervangen

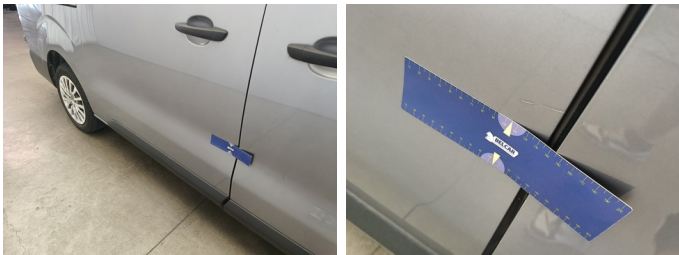
Deur RA - Schuifdeur R - Kras - Spuiten

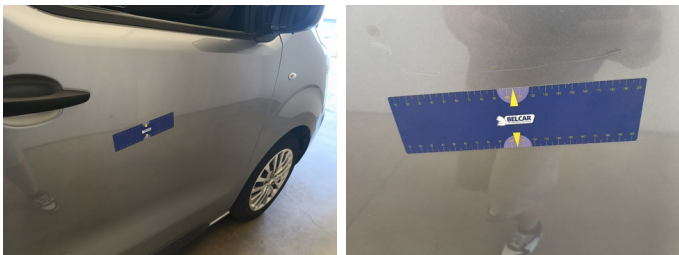
Deur RV - Deur RV - Kras - Spuiten

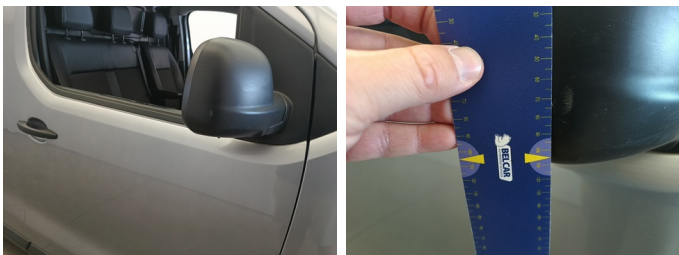
Spiegel R - Spiegelkap R niet-gespoten - Kras - Vervangen

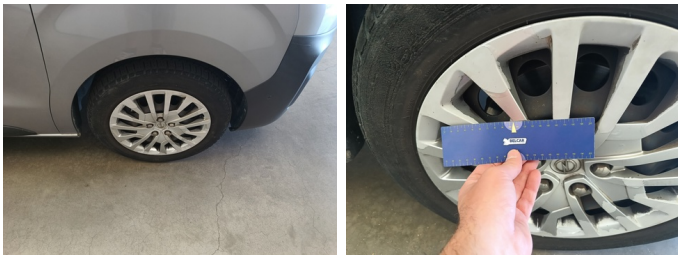
Wiel RV - Wieldeksel RV - Chemische reactie - Vervangen

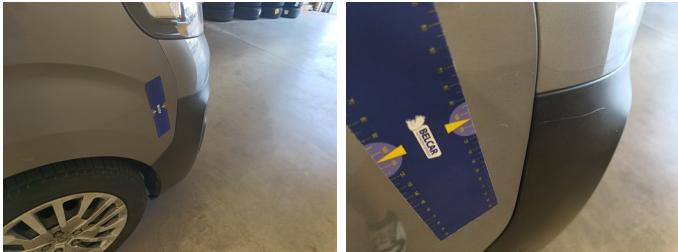
Vleugel RV - Vleugel RV - Kras - Spuiten

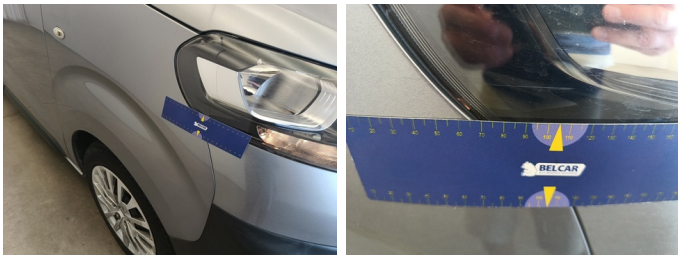
Licht RV - Koplamp Halogeen R - Kras - Polijsten

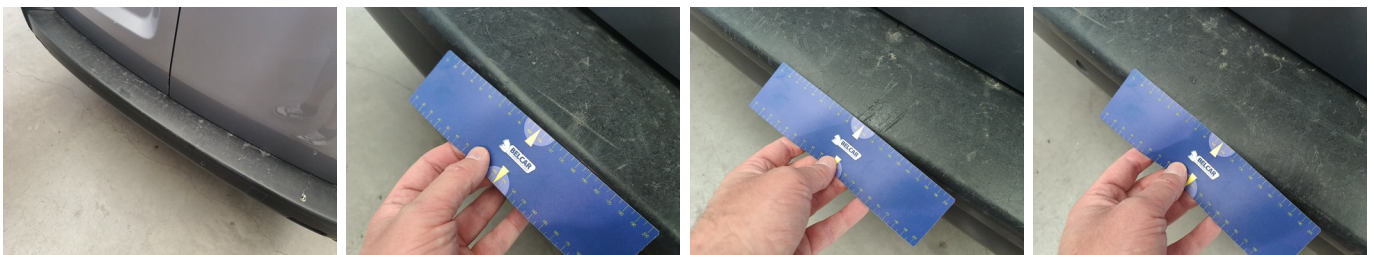
Bumper Achter - Bumper achter - Kras - Vervangen
