**BELCAR**  
AUTOMOTIVE SERVICES

# INSPECTIE RAPPORT

| <b>Nummerplaat</b> | K093828 | <b>KM-stand</b> | 192836 |
| <b>Merk / Model</b> | Chevrolet CRUZE | | |

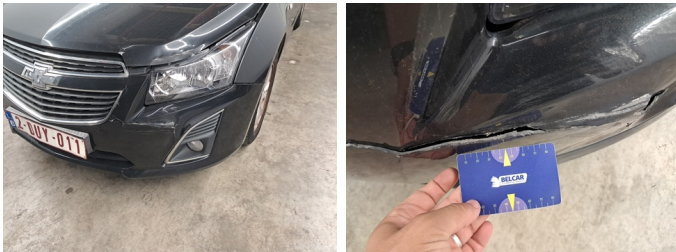
Bumper voor - Bumper vooraan - Gebarsten - Vervangen en spuiten

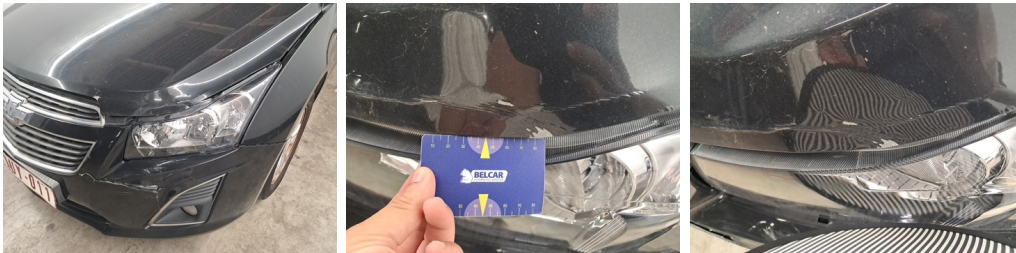
Motorkap - Motorkap - Gebarsten - Vervangen en spuiten

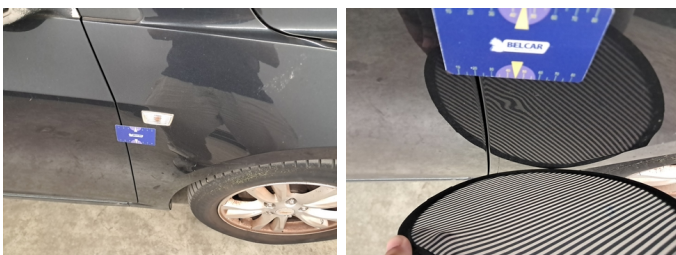
Vleugel RV - Vleugel RV - Deuk - PDR

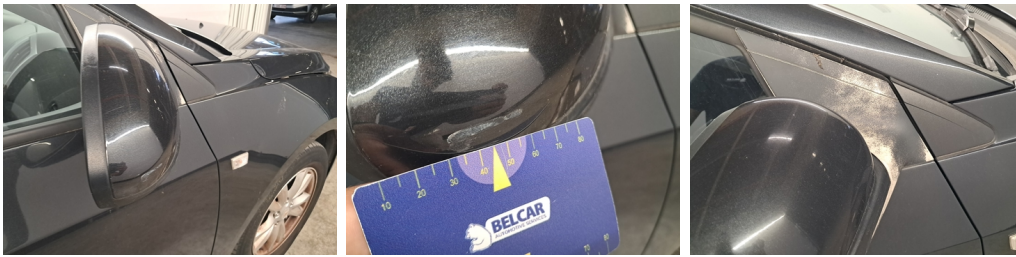
Spiegel R - Spiegelkap R gespoten - Kras - Spuiten

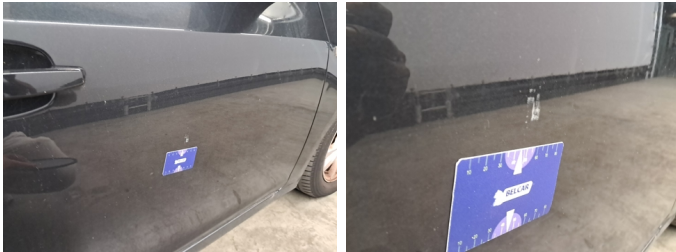
Deur RV - Deur RV - Kras - Spuiten

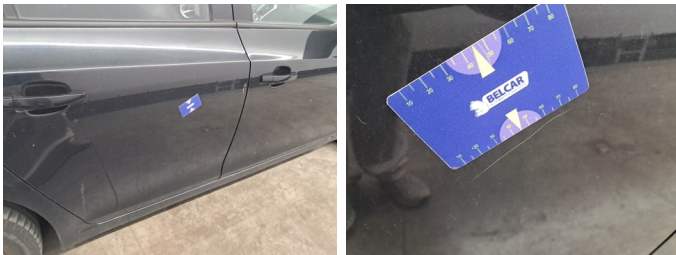
Deur RA - Deur RA - Kras - Spuiten

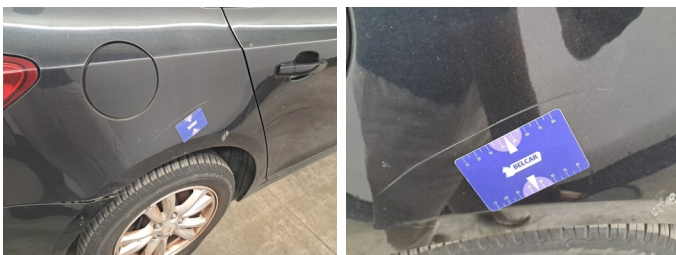
Vleugel RA - Vleugel RA - Kras - Spuiten

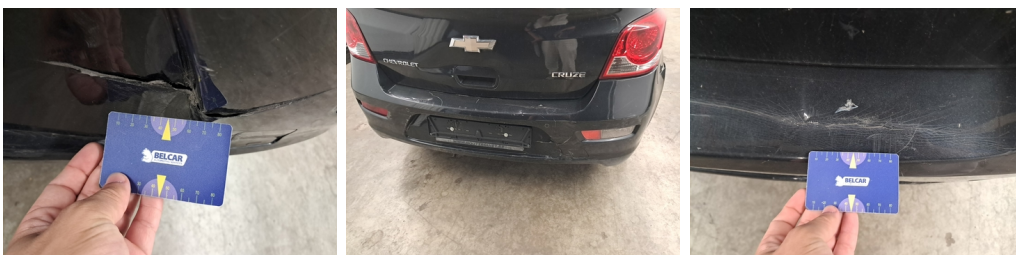
Bumper Achter - Bumper achter - Gebarsten - Vervangen en spuiten

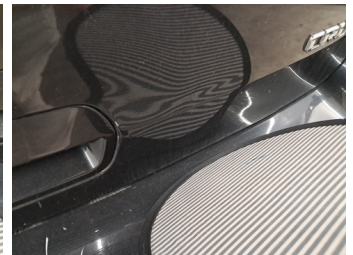
Koffer - Kofferdeksel - Kras en Deuk - Herstellen en spuiten

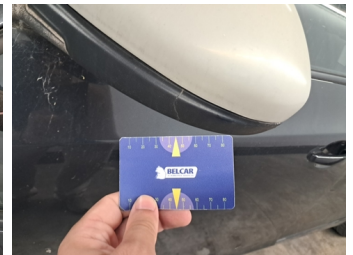
Spiegel L - Spiegel L compleet - Gebarsten - Vervangen en spuiten
