**BELCAR**  
AUTOMOTIVE SERVICES

# INSPECTIE RAPPORT

| <b>Merk / Model</b> | Peugeot 3008 | | |

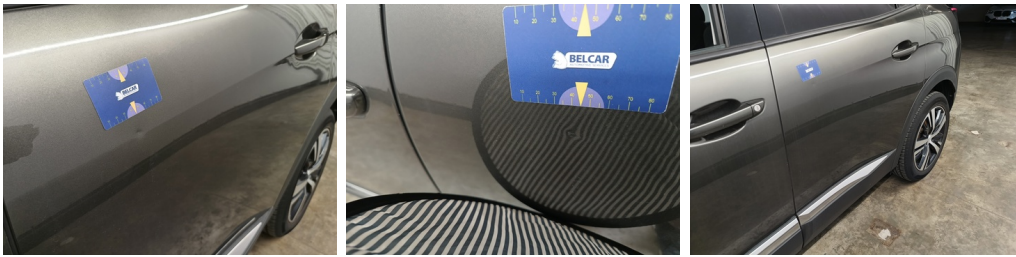
Deur LA - Deur LA - Deuk - PDR

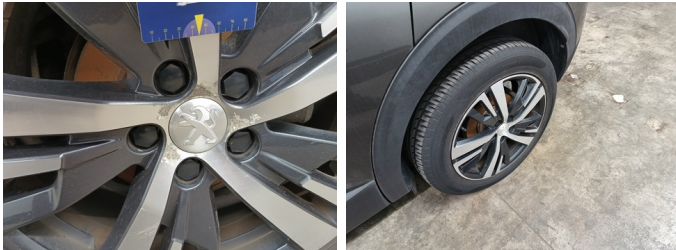
Wiel LA - Diamondcut velg LA - Chemische reactie - Sr-velgen diamandcut

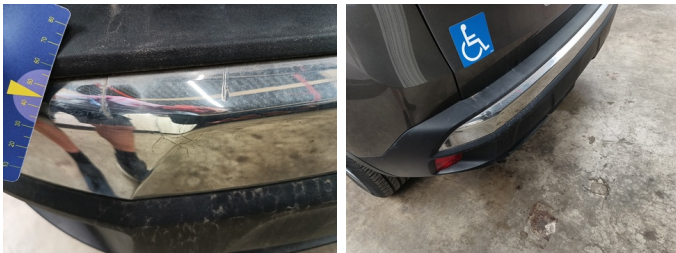
Bumper Achter - Sierlijst bumper achter midden - Gebarsten - Vervangen

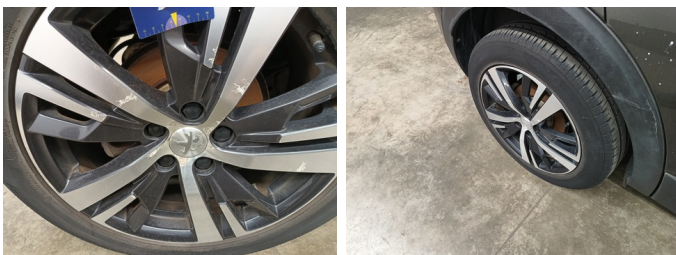
Wiel RA - Diamondcut velg RA - Chemische reactie - Sr-velgen diamandcut

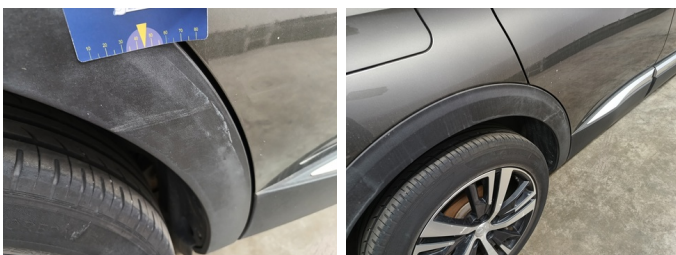
Vleugel RA - Sierlijst RA - Kras - Structuur
