**BELCAR**  
AUTOMOTIVE SERVICES

# INSPECTIE RAPPORT

| <b>Merk / Model</b> | BMW X1 xDrive25e | | |

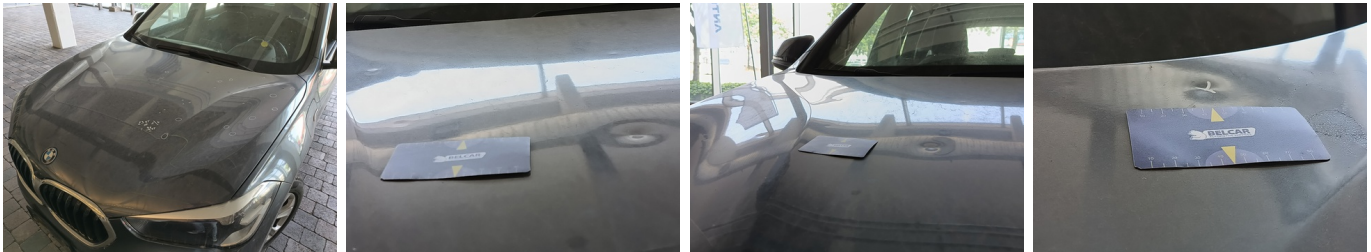
Motorkap - Motorkap - Hagelschade - Herstellen en spuiten

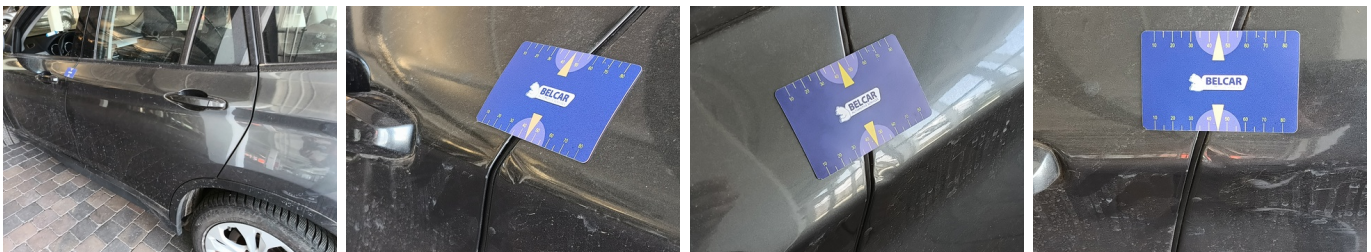
Deur LA - Deur LA - Kras en Deuk - Herstellen en spuiten

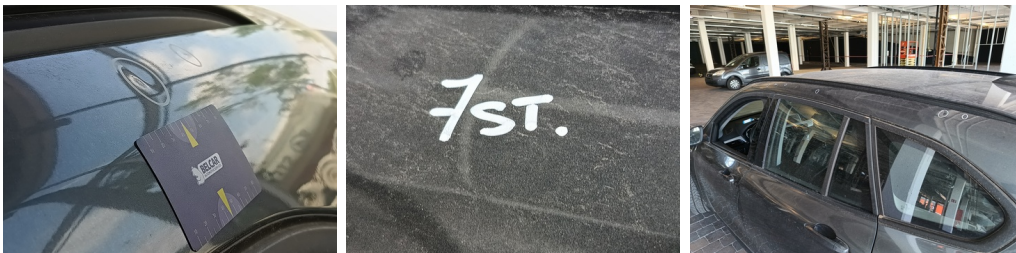
Boven - Dakstijl L - Hagelschade - Herstellen en spuiten

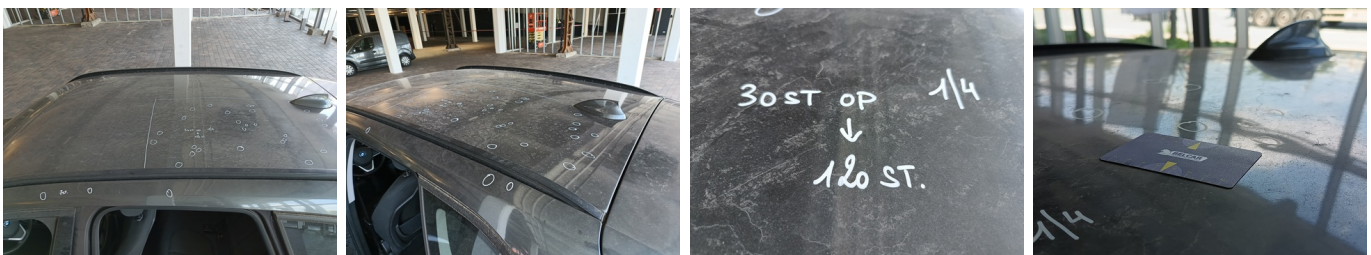
Boven - Dak - Hagelschade - Herstellen en spuiten

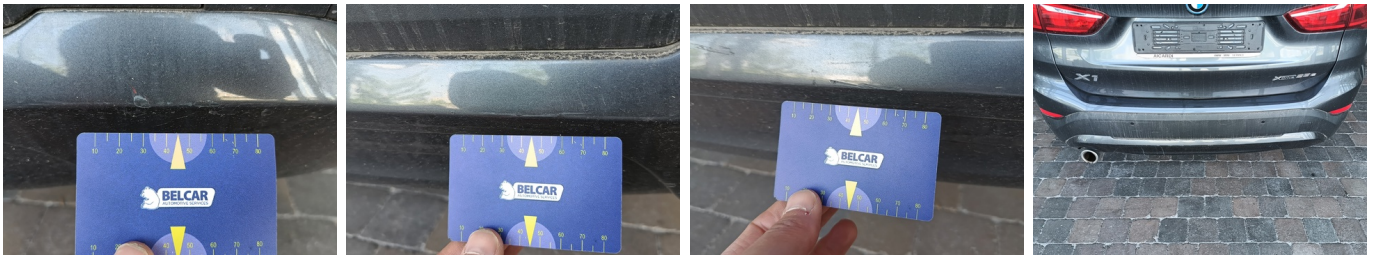
Bumper Achter - Spoiler bumper achter - Kras - Spuiten

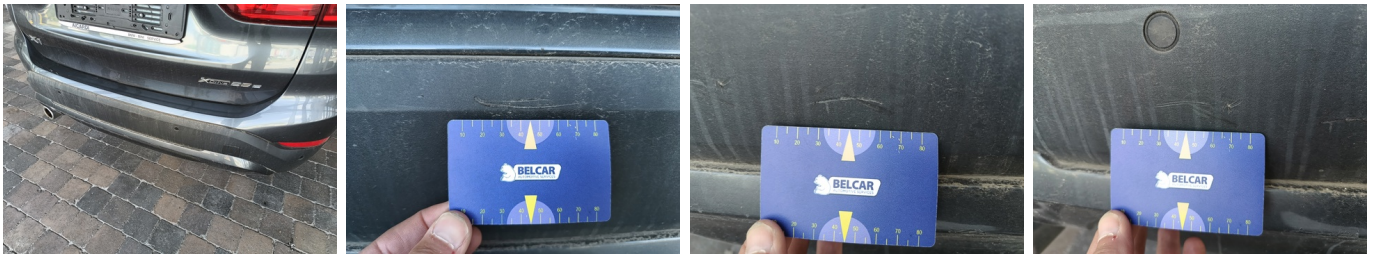
Bumper Achter - onderste bekleding ongespoten achter - Kras - Vervangen

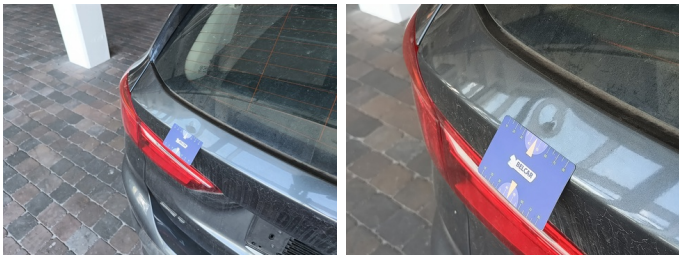
Koffer - Kofferdeksel - Hagelschade - PDR

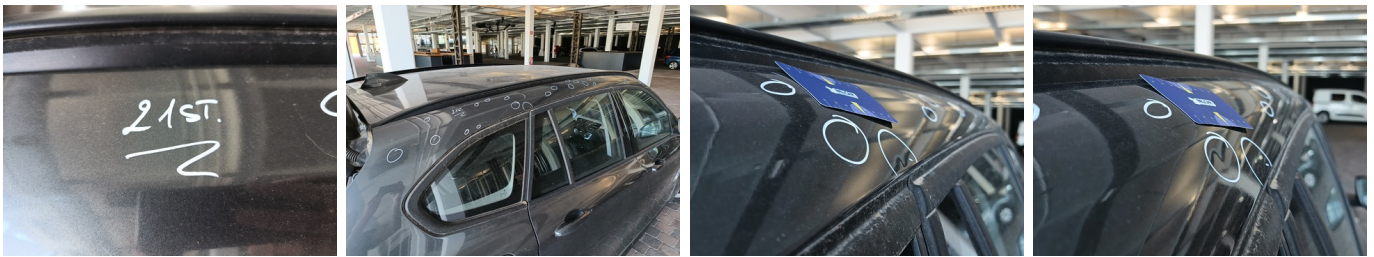
Boven - Dakstijl R - Hagelschade - Herstellen en spuiten

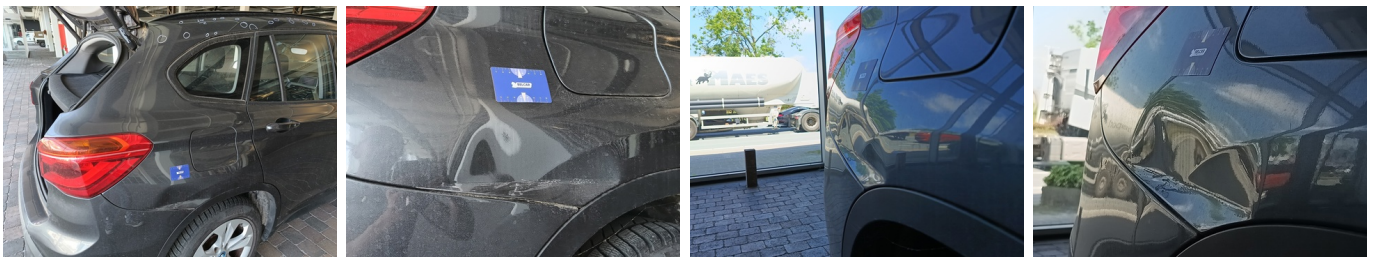
Vleugel RA - Vleugel RA - Kras en Deuk - Herstellen en spuiten
