**BELCAR**  
AUTOMOTIVE SERVICES

# INSPECTIE RAPPORT

| <b>Nummerplaat</b> | 1039376 | <b>KM-stand</b> | 182511 |
| <b>Merk / Model</b> | Opel INSIGNIA | | |

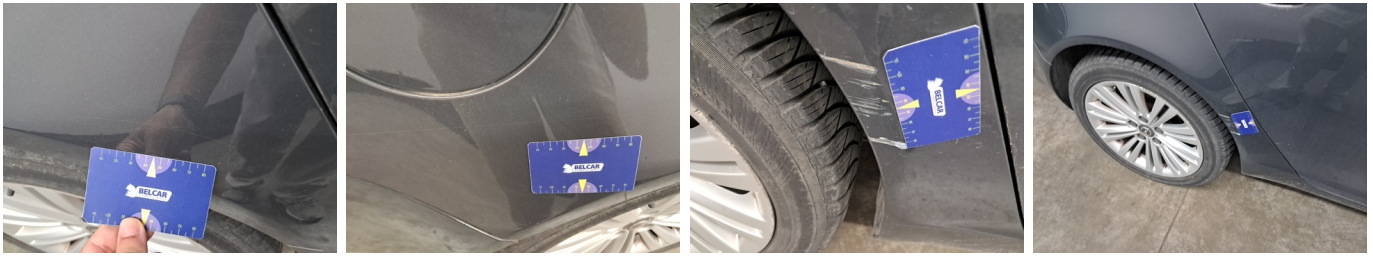
Vleugel RA - Vleugel RA - Kras - Spuiten

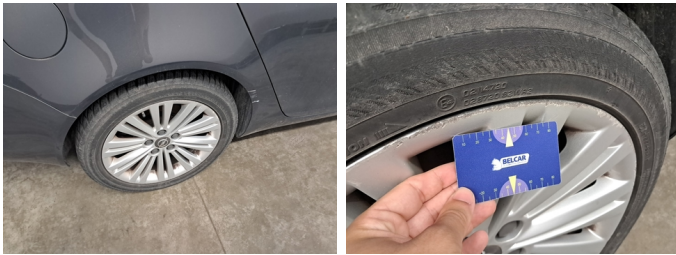
Wiel RA - Aluminium velg RA - Kras - Sr-velgen

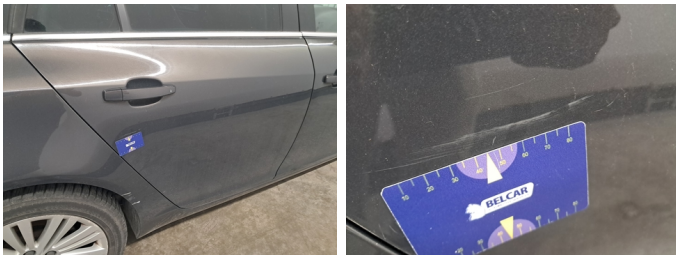
Deur RA - Deur RA - Kras - Polijsten

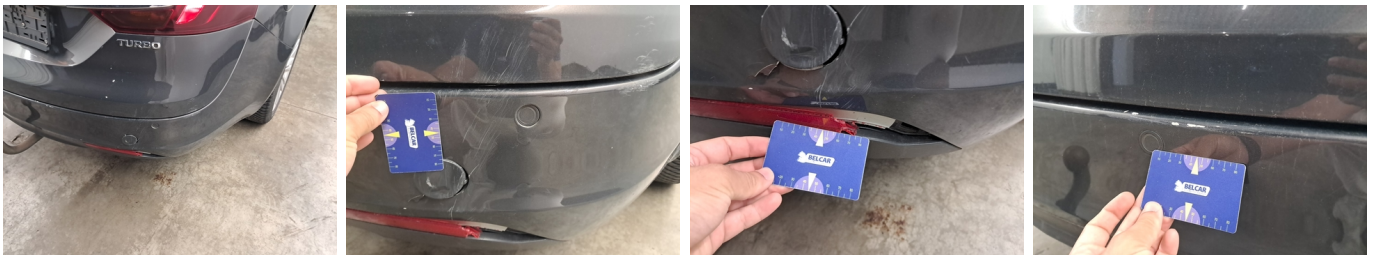
Bumper Achter - Bumper achter - Gebarsten - Vervangen en spuiten

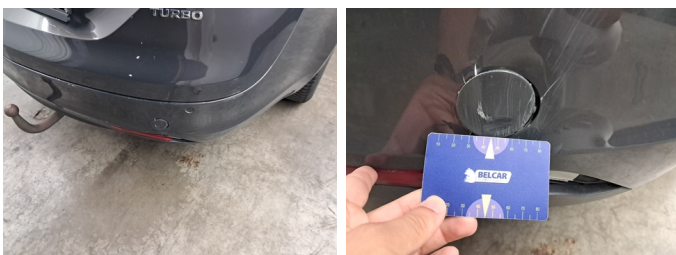
Bumper Achter - Afdekkap bumper achter - Gebarsten - Vervangen en spuiten

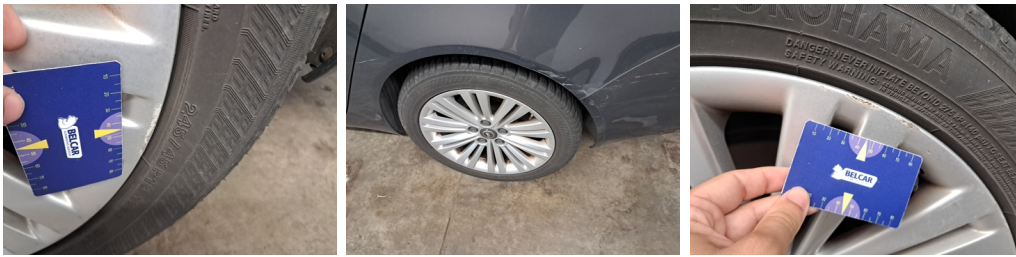
Wiel LA - Aluminium velg LA - Kras - Sr-velgen

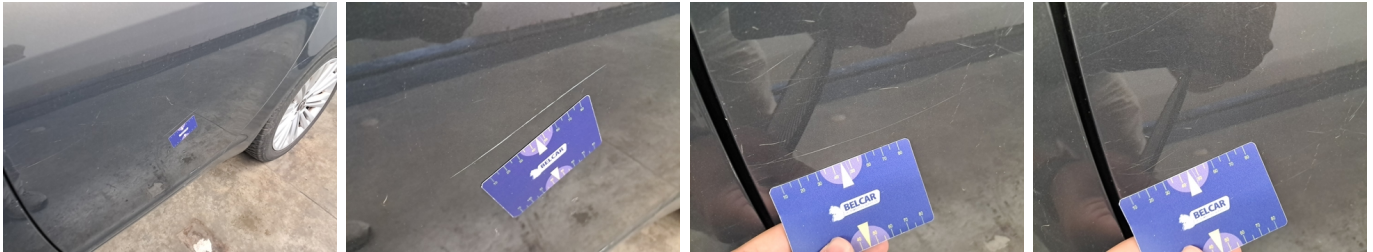
Deur LA - Deur LA - Kras - Spuiten

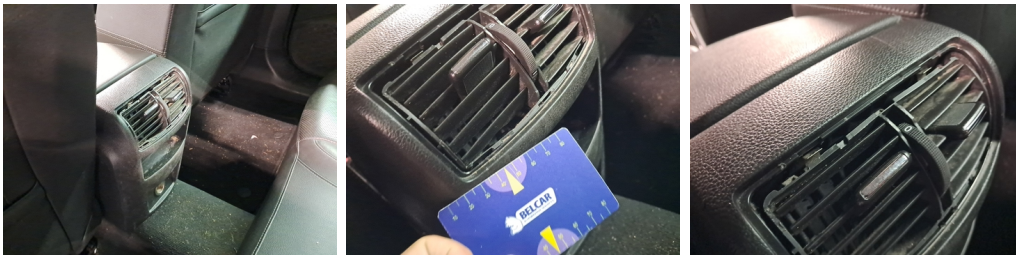
INT Vooraan / Midden - Verluuchtingsrooster achter - Gebarsten - Vervangen

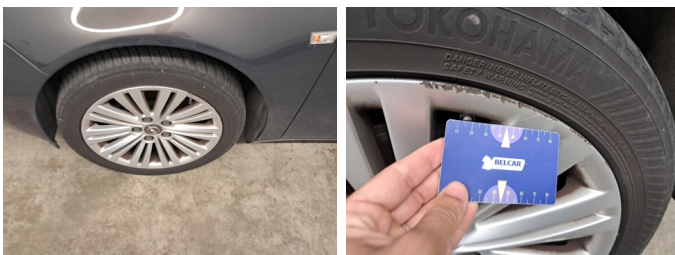
Wiel LV - Aluminium velg LV - Kras - Sr-velgen

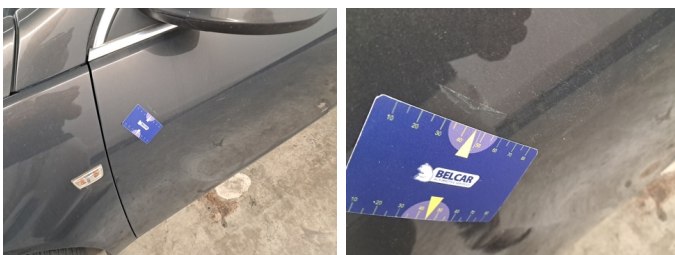
Deur LV - Deur LV - Kras - Polijsten
